# UN PAYSAGE CONSTRUIT

À LA MAIN, À LA PELLE ET À LA PIOCHE

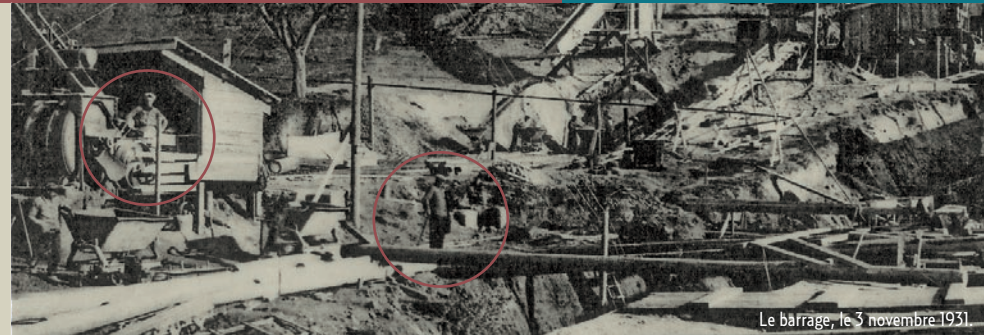
Le chantier démarre par une saignée ouverte jusqu'à 14 m de profondeur, destinée aux fondations du mur. Des infiltrations de ciment sont nécessaires en raison de la nature glaiseuse du sous-sol. Les remblais sont évacués à main d'homme puis véhiculés par des wagonnets

Le barrage, le 3 novembre 1931.

Rontalonnaire, puis acheminé jusqu'au chantier sur une charrette tractée par une paire de bœufs. Le mur est construit en béton de ciment, coffré puis coulé en 10 blocs d'une longueur de

11,5 m chacun. L'étanchéité entre chaque bloc est assurée par une plaque de cuivre et un joint coulé en bitume.
